Conservatoire Historique de l'Aéronavale à Nîmes
Une cible de choix
ou, comment le 23 janvier 2014, nous avons découvert
l'Atlantic n°31, criblé de balles
Par Pierre Lipinski et Paul Clément

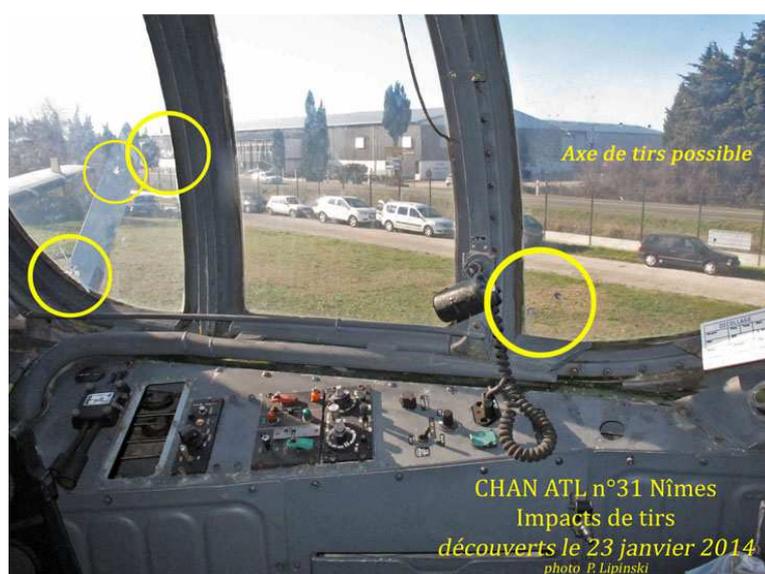
C'est ainsi qu'ont été découverts, de l'intérieur de l'avion, des impacts au niveau des vitres du cockpit, poste pilote côté gauche (bâbord). Ces impacts ont rapidement été identifiés comme pouvant provenir de tirs d'armes à feu.

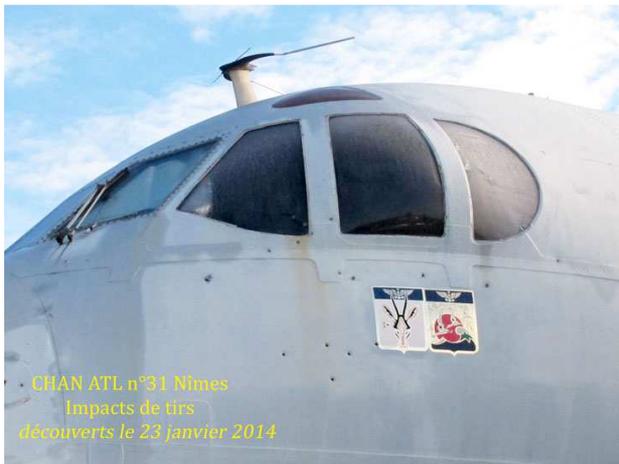
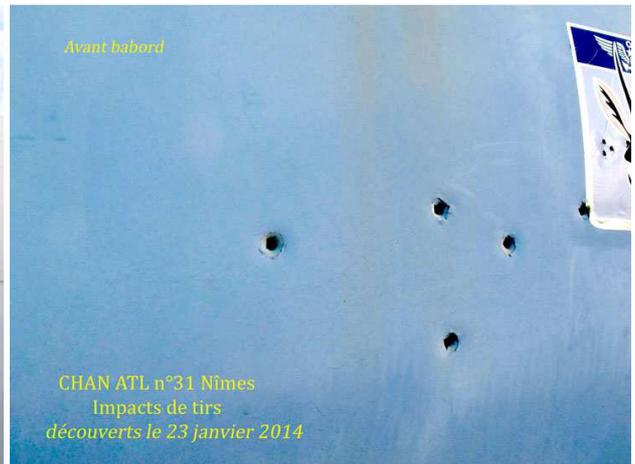
Pointe avant :

- **5 impacts** au niveau du cockpit pilote et des montants de la verrière, dont un impact important en étoile.
- **13 impacts** au niveau des insignes des Flottilles 21 et 22F.

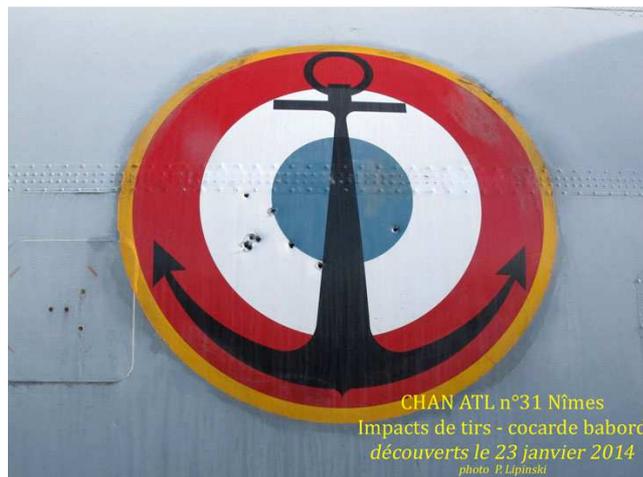
Cocarde latérale gauche :

La cocarde a été criblée de **9 balles**.

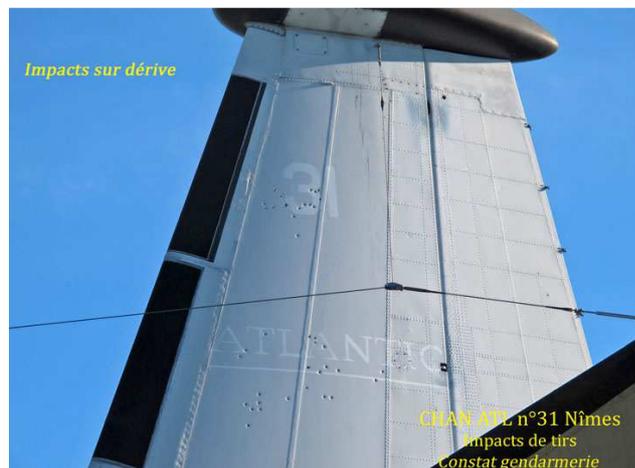
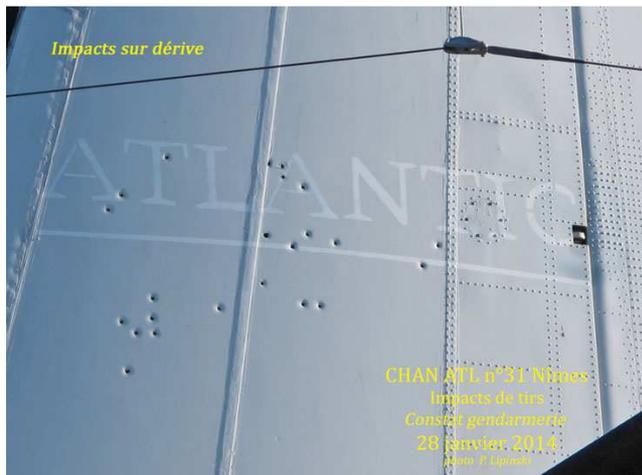
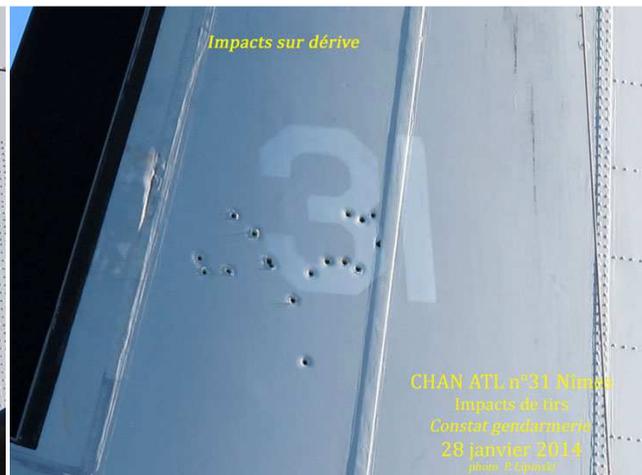
Dérive :

Deux zones ont fait l'objet de **39 impacts**.

- A hauteur de la mention « ATLANTIC » **23 impacts**.
- Au niveau du numéro de l'avion « 31 » : **16 impacts**.

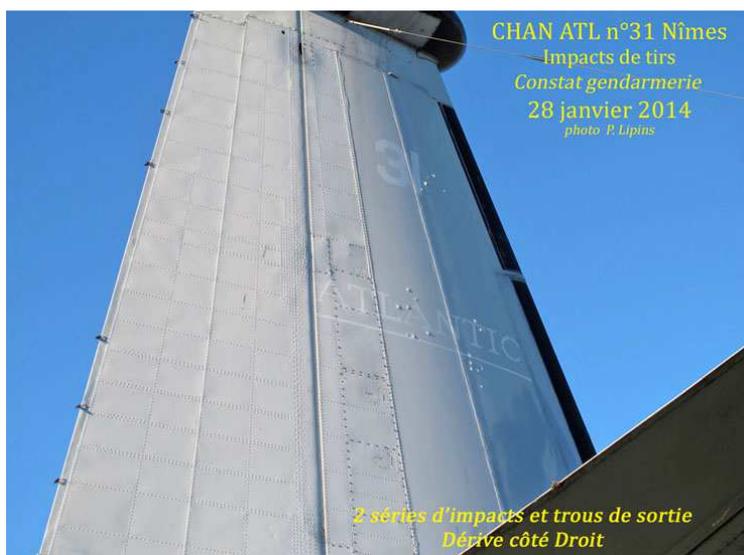
Dérive côté droit (tribord)

Des impacts ont été décelés en provenance de balles entrées par la gauche et qui ont traversé l'épaisseur de la dérive provoquant plusieurs cloques et des trous de sorties.

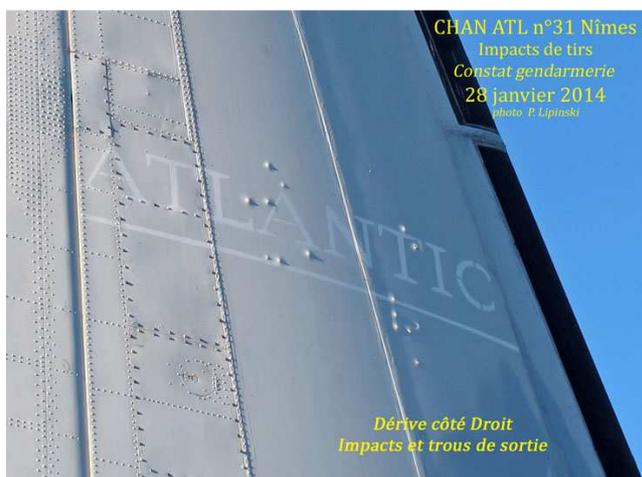
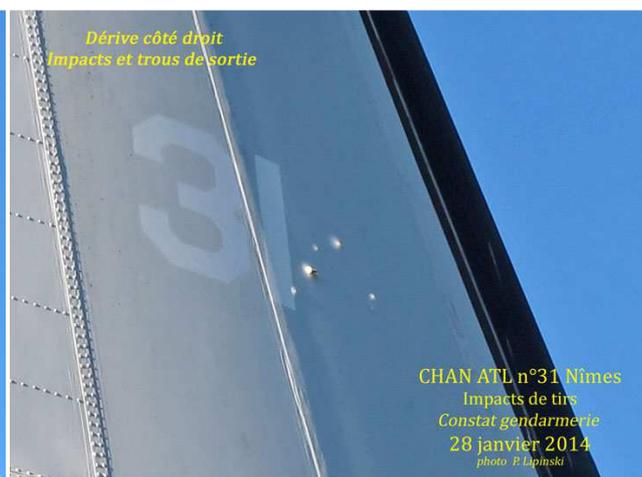
Cloques et déchirures dues aux impacts traversant la dérive.

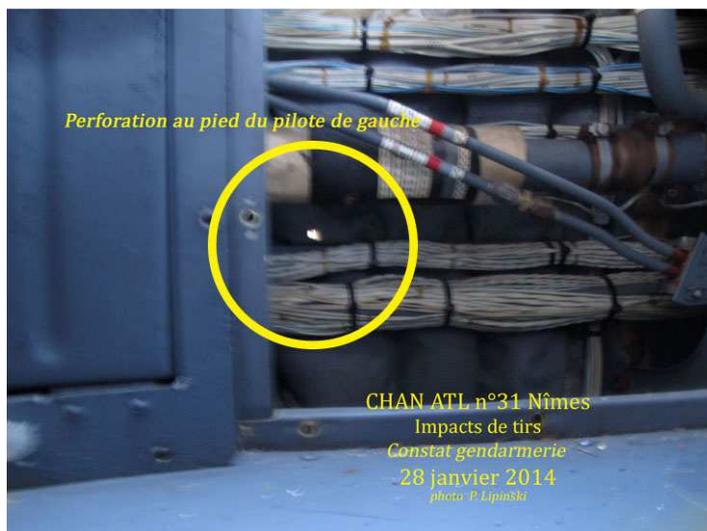
Une balle est sortie au niveau des pieds du pilote de gauche.

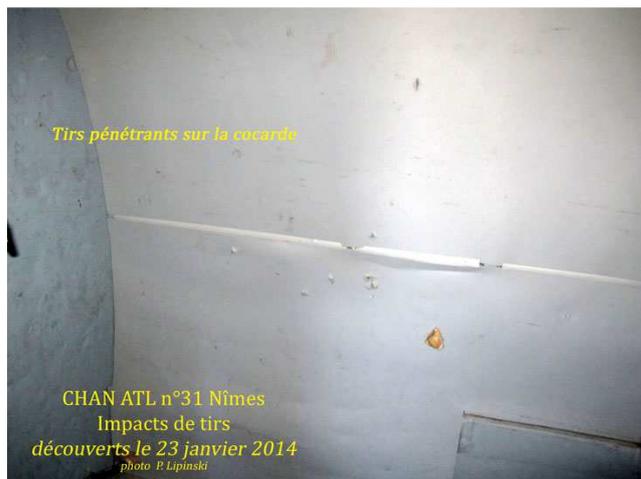
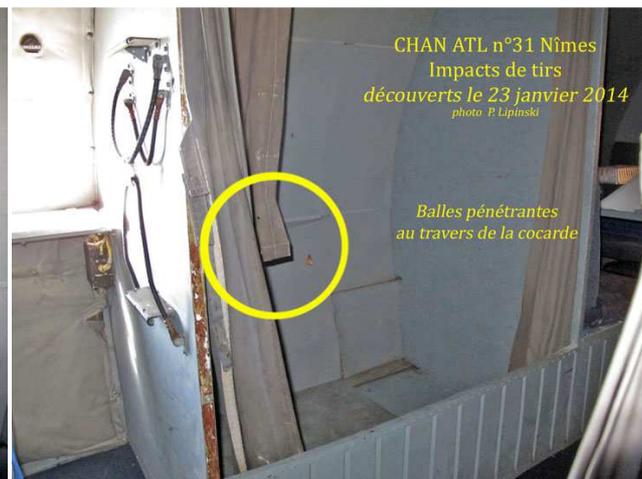
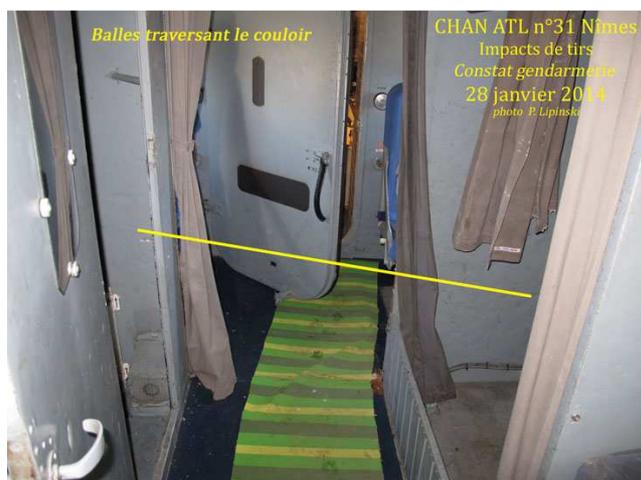
Le capitonnage extérieur du carré et le rideau de la penderie ont été traversés par plusieurs balles.

Le CHAN assurera les réparations qui consistent au rebouchage des trous et à un traitement esthétique des surfaces.

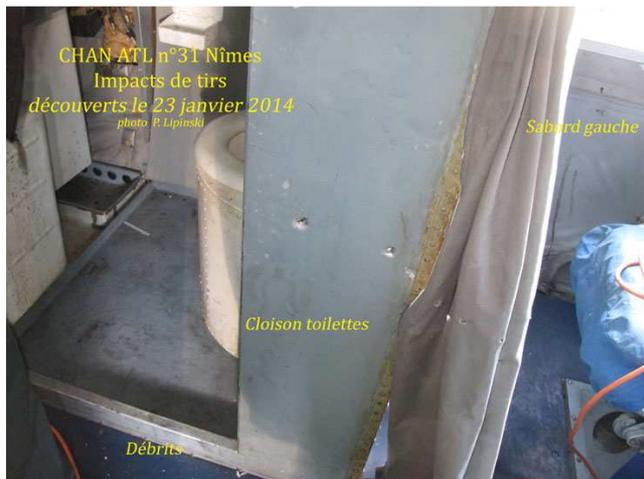
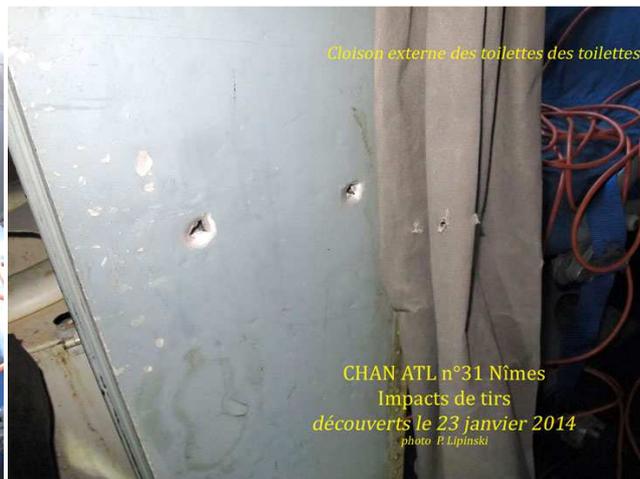
Elles ont terminé leur course en traversant le couloir, dans les toilettes, en perçant la cloison.

Cloison extérieure des toilettes et rideau percé du couloir.

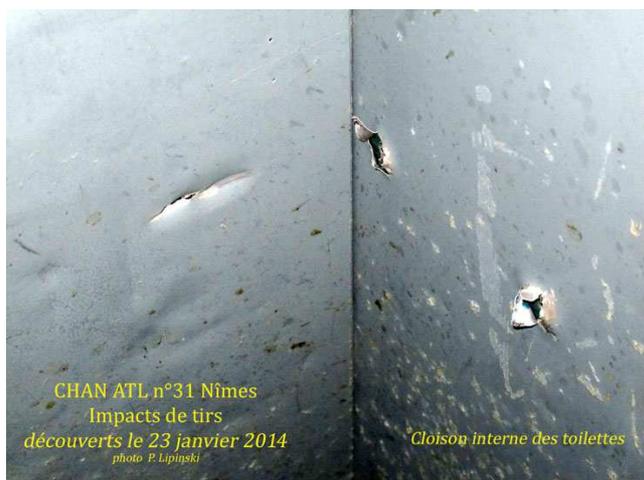
Cloison intérieure des toilettes

Deux balles ont traversé la cloison des toilettes. Une a rebondi sur la cloison latérale. Elles ont terminé leur course dans la cloison extérieure.

Une balle s'est désagrégée sur un montant de la cloison.

Une a atteint la bouche de ventilation du sabord droit, passant au travers du rideau du couloir.

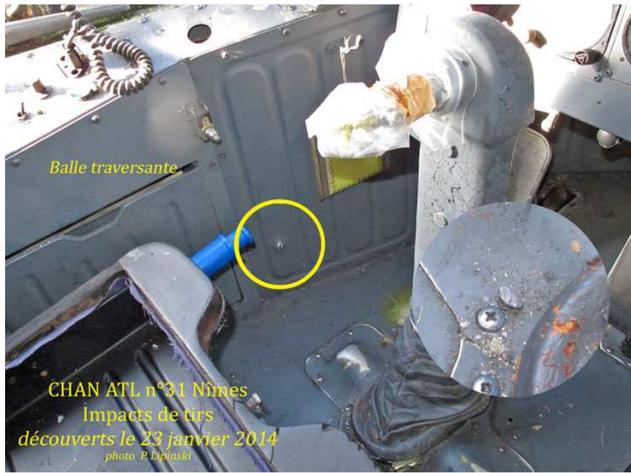
Manche pilote de gauche – sortie de balle

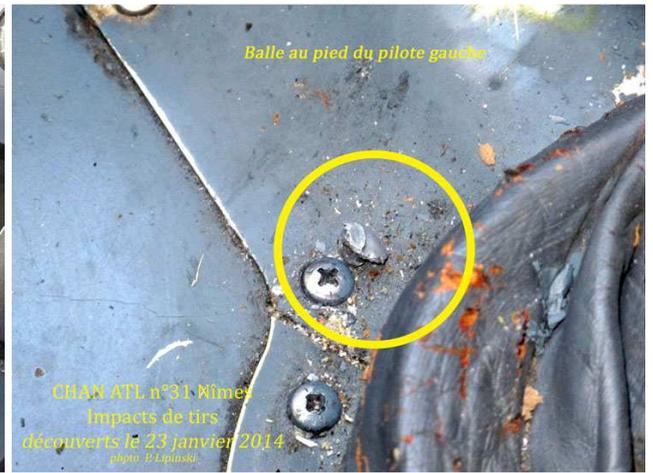
Balle au pied du manche

Ces balles sont écrasées, mais la munition devrait être du 22 LR, calibre 5,5 mm.

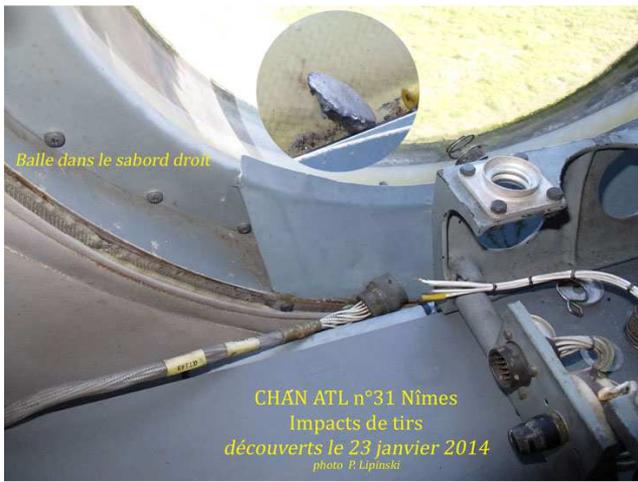
Balle au sabord droit

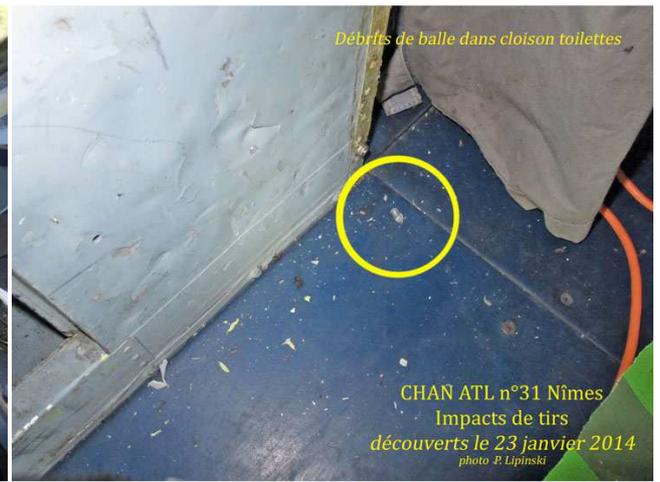
Balle au pied de la cloison des toilettes

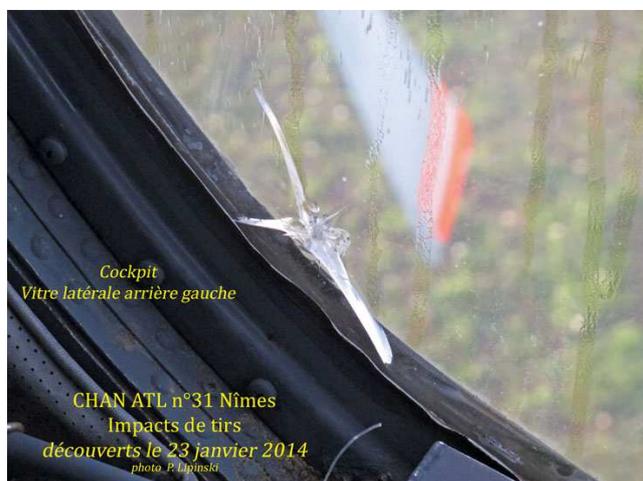
Vitre latérale ARG

L'impact étoilé de la vitre latérale arrière du cockpit

Il fragilise sérieusement le panneau vitré. Un échange de la vitre par obtention d'une pièce équivalente n'est pas chose très aisée, mais pas impossible. Le CHAN va se rapprocher de spécialistes des vitrages aéronautiques pour chercher à limiter la fragilisation par apport de résine, blocage de la fissure ou pose d'un patch. La localisation, plein Sud de ces vitrages les soumet, notamment en été, à des contraintes thermiques qui pourraient leur être fatales. Cependant, une nouvelle fissuration importante n'entraînerait aucune conséquence en matière de sécurité.

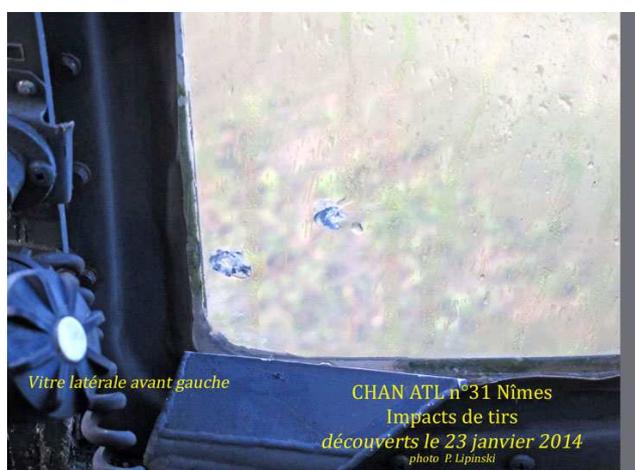
Vitre latérale AVG

Les impacts « simples »

- 4 sur la vitre latérale AR G
- 2 sur la vitre latérale AVD

Ces impacts n'ont endommagé que les couches superficielles, et il devrait être possible de limiter leur fragilisation par l'injection de résine, dans des conditions normales d'utilisation parfaitement maîtrisées par les «réparateurs cellule » membres du CHAN.

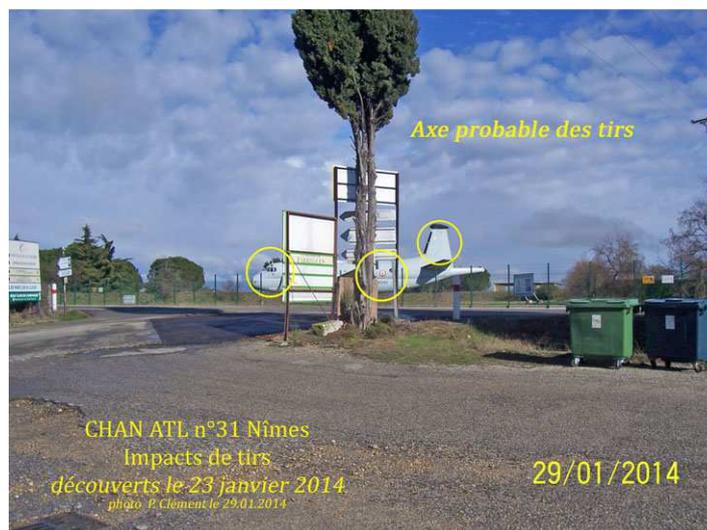
L'orientation des tirs, a pu être matérialisée par une analyse plus précise des balles traversantes, à l'aide de tiges métalliques de 5 mm qui laisse supposer une tendance horizontale légèrement d'un point bas vers le haut. Ceci semble placer l'origine des tirs au-delà de la route interne de la base militaire, à partir d'un tireur à l'extérieur de la BDD, en coin Sud-Est du hangar de la société fruitière.

Zone probable de l'origine des tirs
