Conservatoire Historique de l'Aéronavale à Nîmes

Le Bréguet Alizé 48 retrouve ses roues et ses ailes

Première phase du remontage

Jeudi 12 septembre 2013

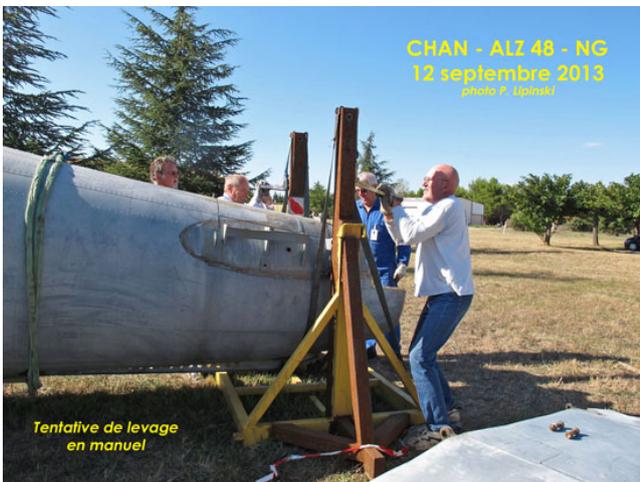
Tentative de hissage par sangle à cliquet, Paul en plein effort

Les manitous ne montrant pas leur nez, une tentative de relevage de la cellule sur le bâti arrière utilisé pour le transport vers leur partie haute du bâti a été tentée à l'aide de sangles à cliquet. L'inefficacité du processus a eu raison de la bonne volonté et des efforts, et il fut décidé d'attendre les moyens de levage militaires.

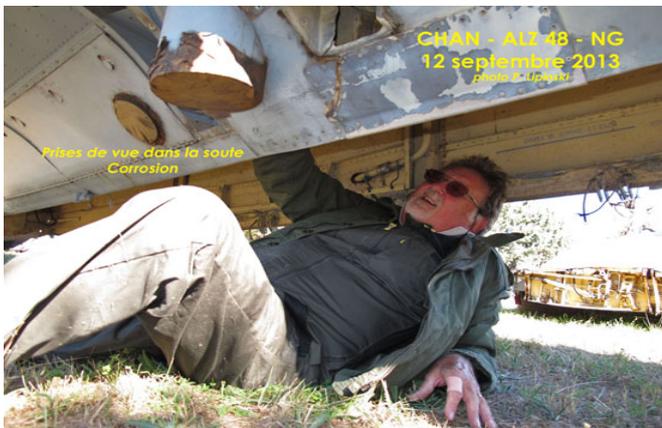
Découverte de la corrosion en soute par un volant-rampant

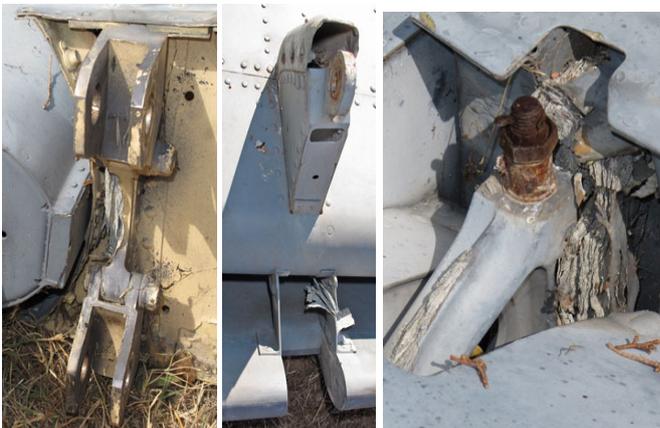
Parallèlement, j'ai commencé une série photographique la plus complète possible, des parties visibles en insistant sur les points de corrosion (pas si rares) et sur les enfoncements et déchirures des parties de cellule (nombreux).

Résultats du mal de l'air salin...

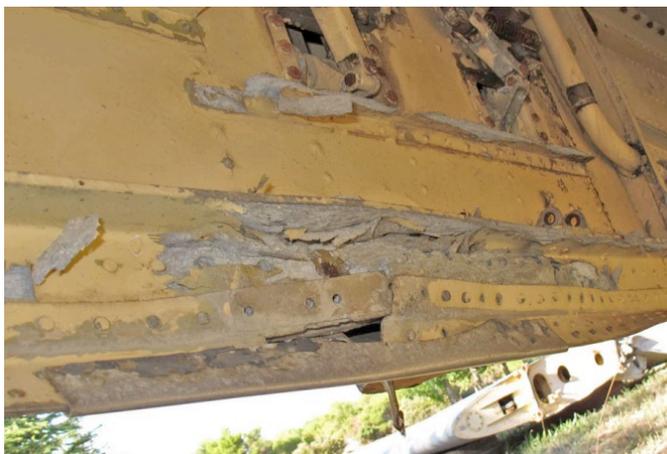
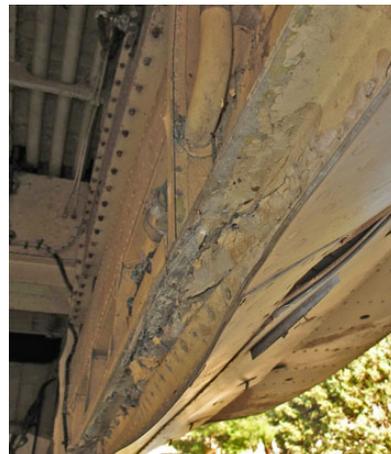
Quel gros travail en perspective, mais les « choumacs » ont leurs solutions.

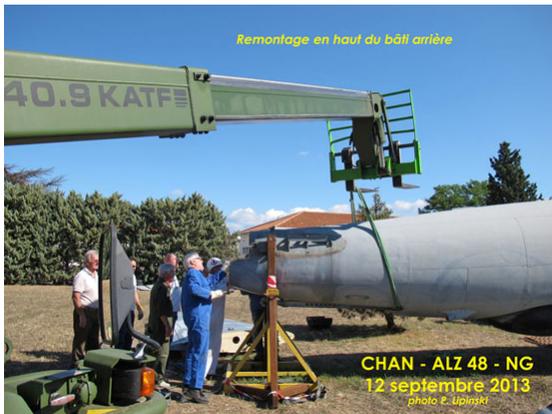
L'avion est soulevé au manitou par une sangle, passée sous le fuselage à hauteur de la crose.

En effet, l'avion a été placé en partie basse sur le bâti pendant le transport pour rester dans les limites tolérables de hauteur de l'ensemble roulant (maxi routier autorisé 4m50).

Une bonne allonge !

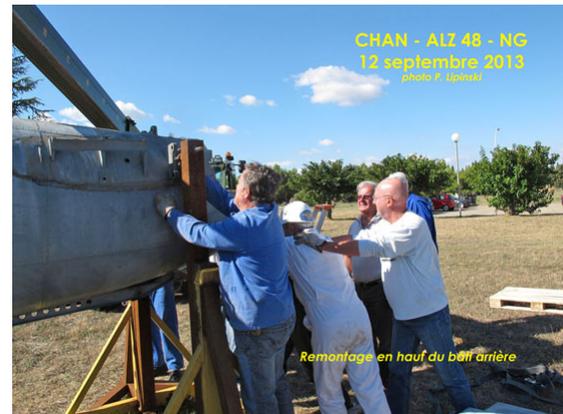
En partie haute du bâti, la cellule permet d'envisager son l'alignement avec les ailes internes incluant le train sorti.

Alignement de la cellule sur le haut du bâti.

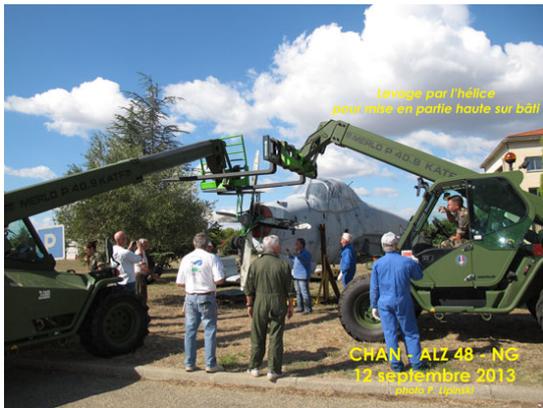
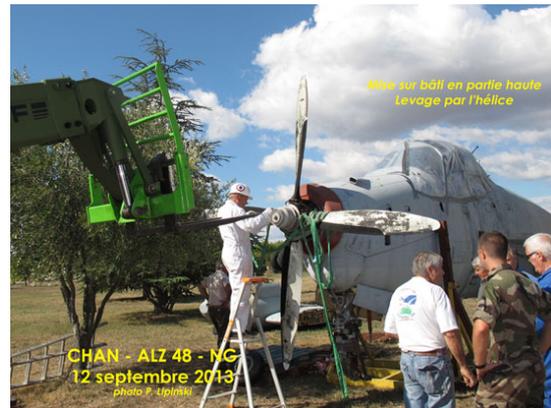
Le levage du bas du bâti vers le haut est exécuté, sangles frappées autour du réducteur d'hélice par conjugaison de levage des deux manitous, le plus petit ayant atteint sa limite de portée.

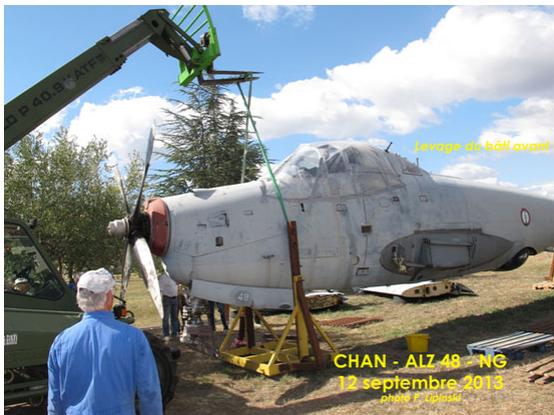
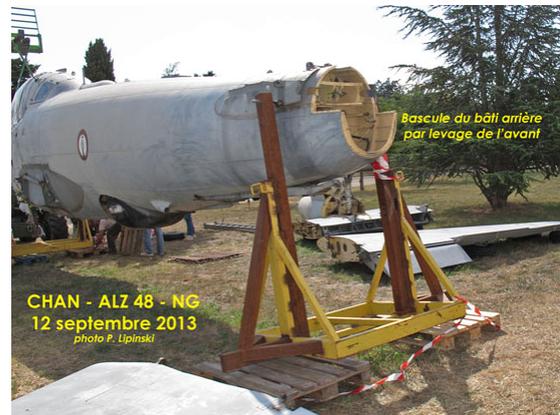
Ensuite, l'ensemble partie avant solidaire du bâti est soulevé par levage du bâti pour le positionner sur des palettes et atteindre la bonne hauteur d'alignement.

Opération délicate en raison, au moment du levage, d'un transfert de poids longitudinal qui a fait pencher le bâti arrière, heureusement en deçà de sa limite de basculement.

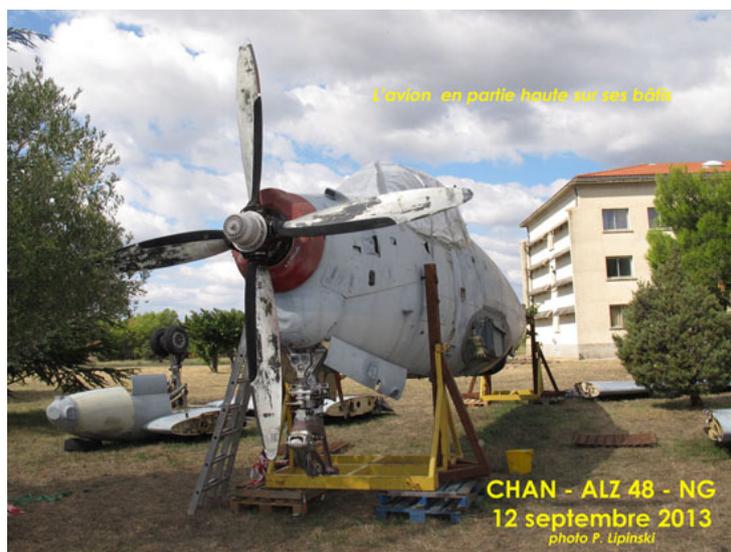
La cellule est maintenant installée, toujours sur ses bâtis, mais à une hauteur qui garantit l'alignement horizontal des ailes.

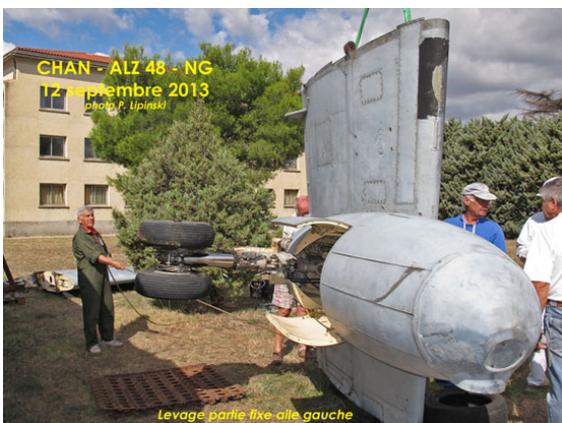
Aile interne à 90° retenue par le Trésorier.

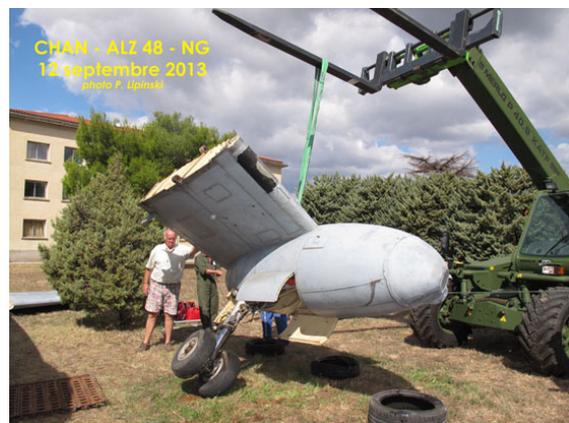
Culbute de l'aile interne sur les roues du train principal.

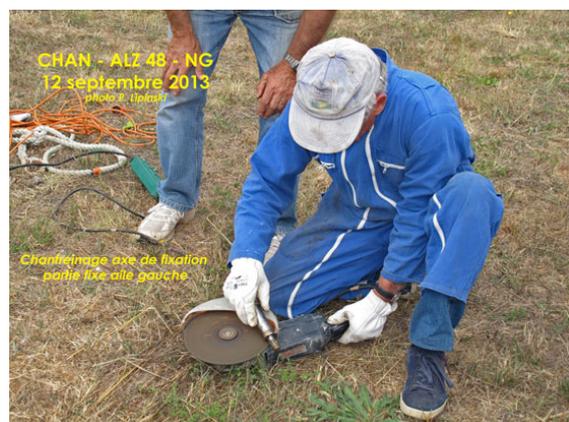
Meulage du chanfrein sur la disqueuse.

Le passage des axes a nécessité un petit travail de chanfreinage « manuel » pour faciliter l'emboîtement, à l'aide de la meuleuse alimentée par le groupe électrogène.

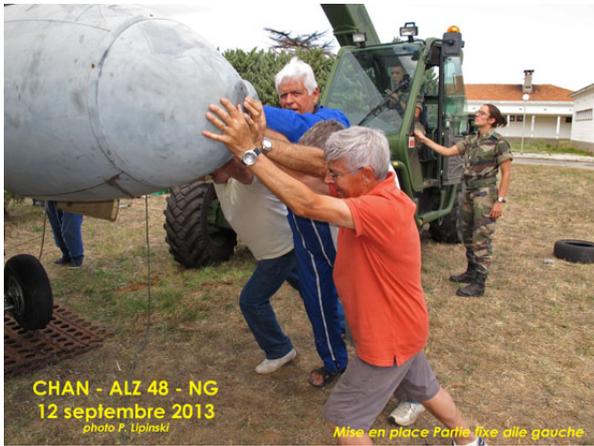
Allez y poussez, poussez, il finira par rentrer !

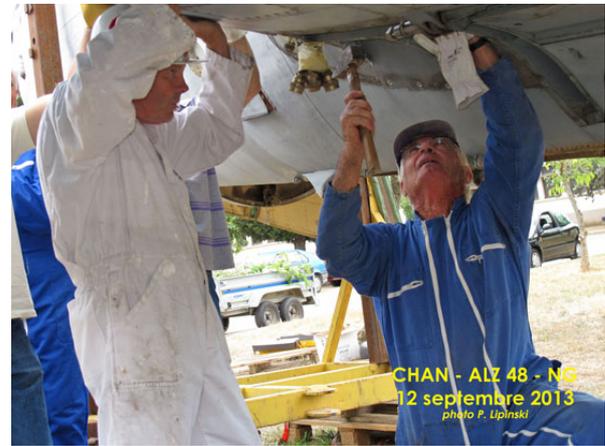
Charly et Michel pour mettre l'axe en place.

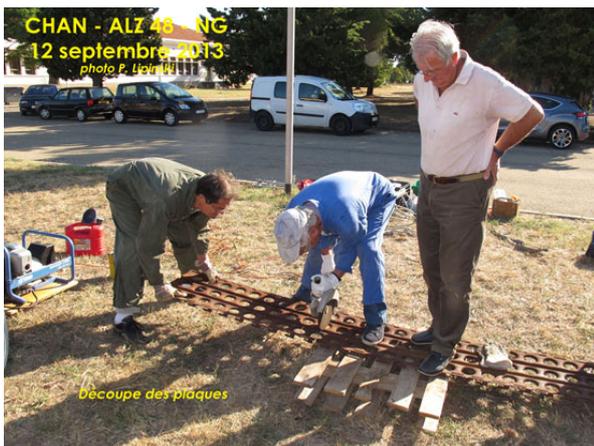
Des plaques PSP (Pierced Steel Plank) de la 2^{ème} guerre mondiale ont été découpées et seront placées sous les roues des trains principaux et avant, permettant une meilleure stabilisation du sol.

Claude, Michel et Alain à la découpe des plaques PSP.

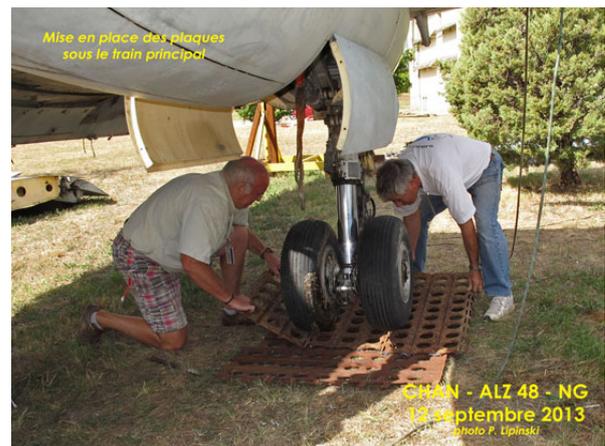
Patrick et Paul positionnant les plaques.

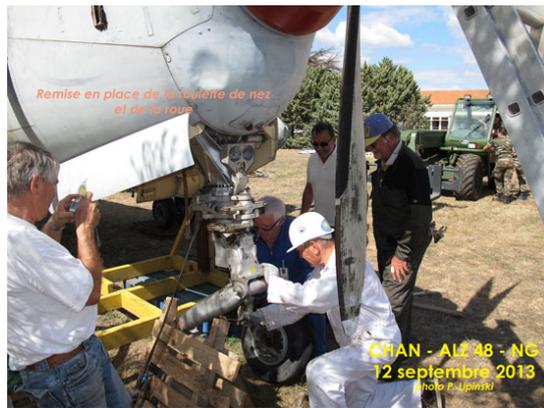
Caler le train AV pour positionner la roue.

La roulette de nez est remise en place.

Après avoir été stockée en attente dans l'Atlantic, la roulette de nez revient vers son porteur ! La trappe droite du logement de train est légèrement endommagée.

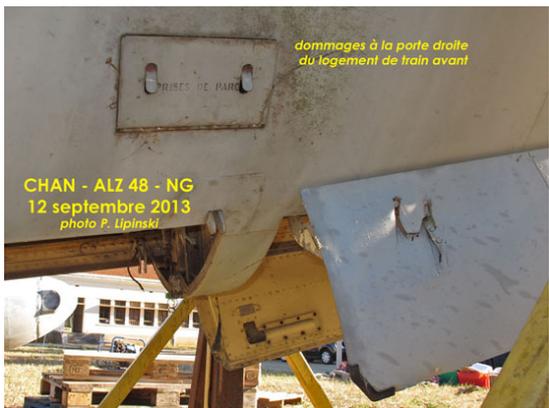
Petit dommage lié au transport.

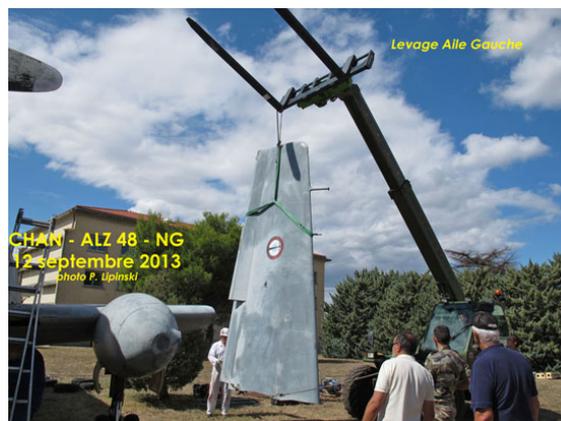
Aile gauche verticale pour présentation.

C'est cette prise que le compensateur n'aimera pas !

Basculer l'aile à la verticale sur son emplanture en la soulevant par des sangles frappées où c'est possible (Pitot d'un côté et compensateur d'aileron de l'autre).

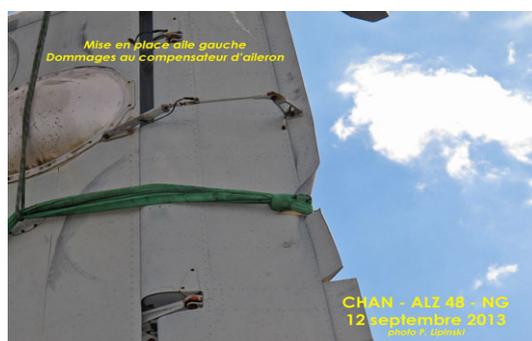
Aïe, j'ai mal dit le compensateur !

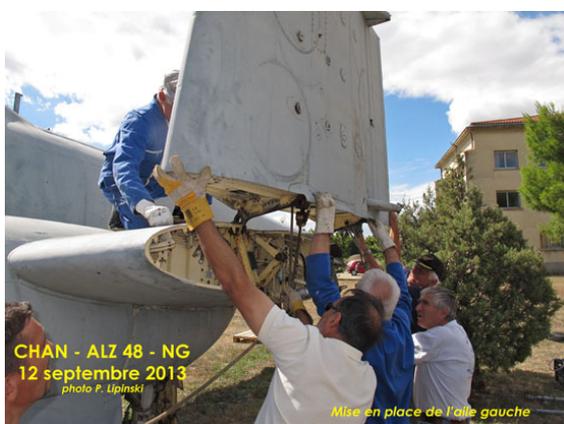
Aligner les trous à la main avec du mistral ... pas simple

Puis levage à la verticale pour alignement des axes de fixation.

La répétition des opérations et le mistral qui ne facilite pas l'alignement à la main par des cordages de l'aile soulevée par le manitou, permet de savoir que ça ne se fera pas tout seul. Tout le monde s'y est mis, et en particulier les participants de l'Armée de Terre qui ont pallié le départ d'une partie de l'équipe du matin astreinte à d'autres obligations opérationnelles.

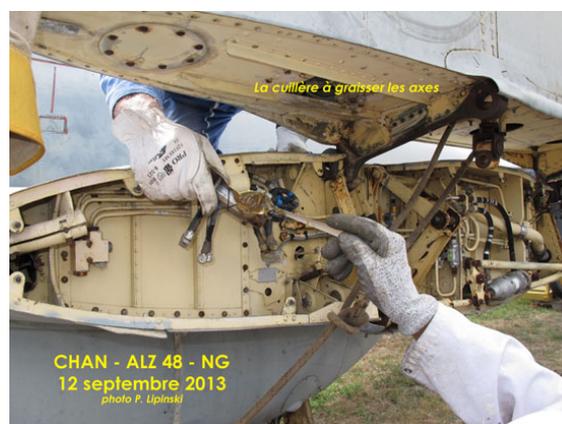
Le graissage à la cuillère à glace.

Opération habituelle, chanfreinage, marteau, opération bien facilitée par Charly, transformé de poseur de sangle et en graisseur avec une cuillère à dessert du plus bel effet.

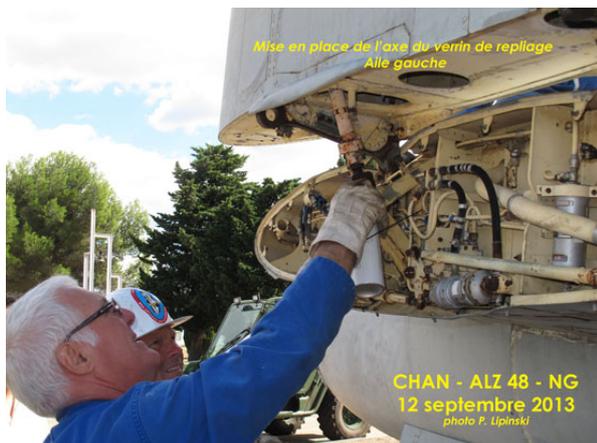
Un coup de bombe à graisse.

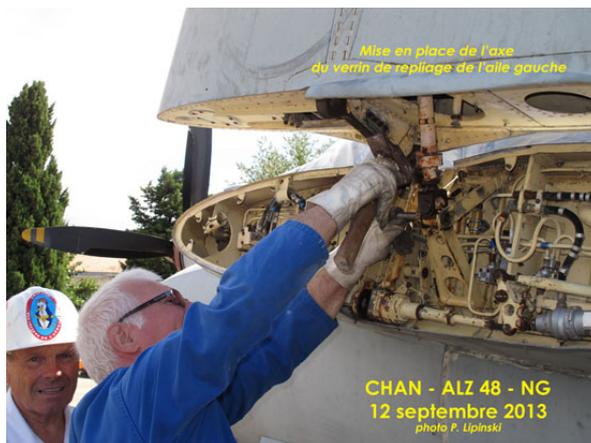
Le petit coup de marteau par Jean-Pierre et Charly.

Traction du vérin de relevage de l'aile et fixation de l'axe de liaison avec la partie fixe.

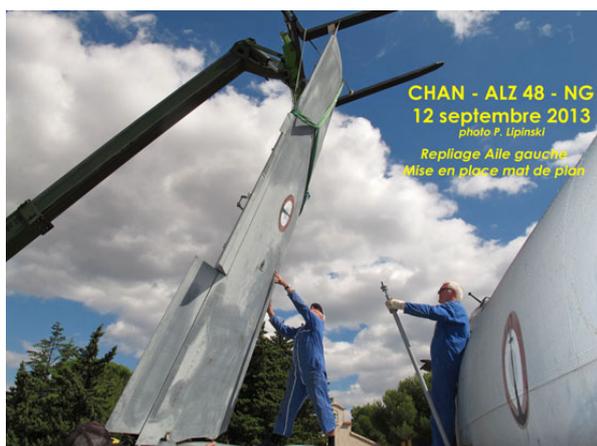
Descente au manitou de l'aile repliable vers sa position repliée et fixation du mat de plan.

Descente douce de l'aile gauche sur le mat.

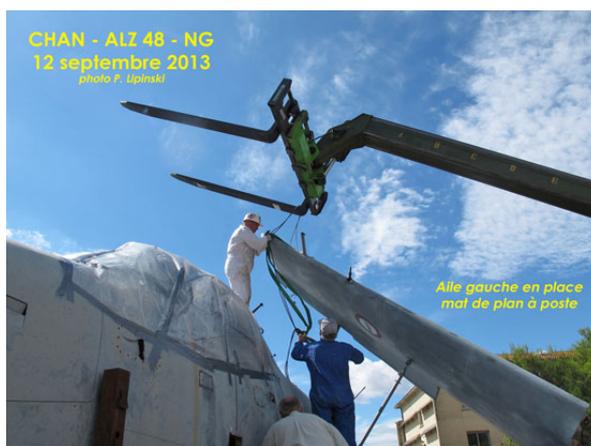
Mât de plan en place, Charly défait ses nœuds.

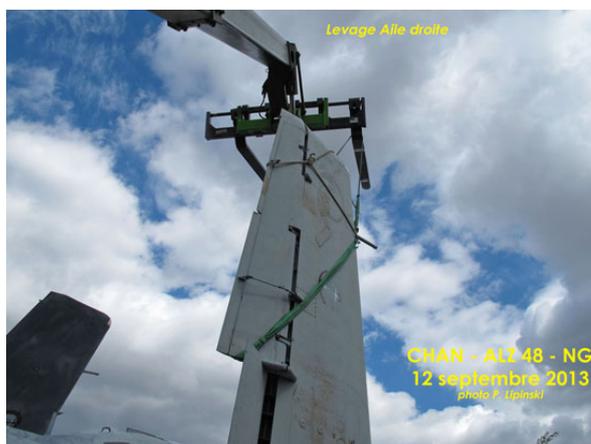
Aile droite verticale.

L'absence de l'antenne BIP a changé les points de levage pour utiliser l'antenne PITOT et la base du caisson de l'aileron.

C'est au moment de la bascule vers les mâts de plans, que l'aileron n'appréciera pas !

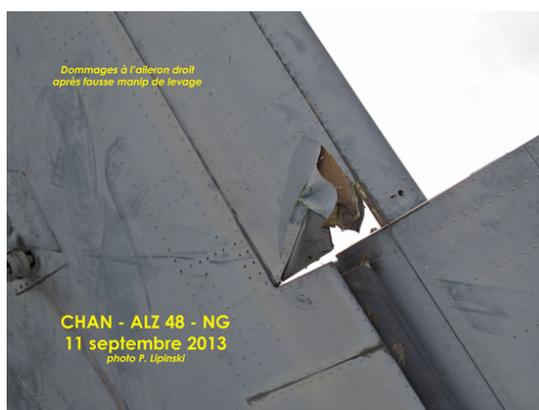
Aïe dit l'aileron droit !

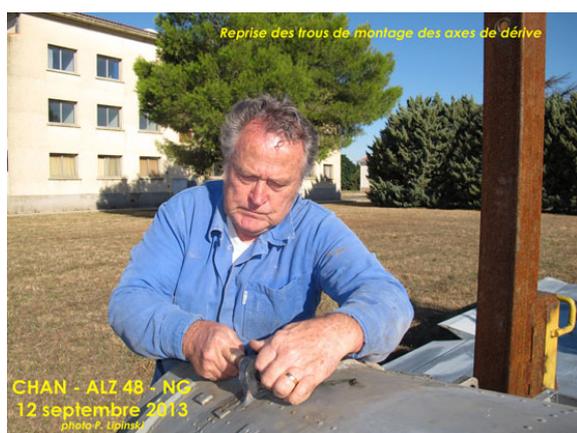
Jean-Marie fait des essais d'axes.

Préparation des pattes de fixation, constatation de la corrosion.

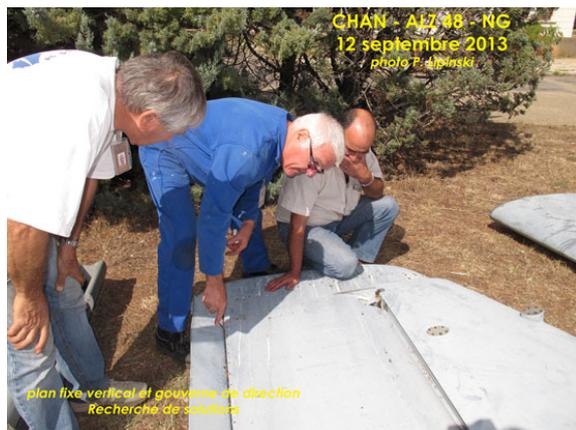
Une analyse détaillée par Franck Louet et Jean-Pierre Viollin validée par le Président, confirme l'importance des dégâts visibles sur les photos.

Paul, Jean-Pierre et Franck : c'est grave docteur !

Décision est prise de suspendre l'installation de la partie dérive-direction et d'étudier une réparation de blocage de l'ensemble avec consolidation des axes.

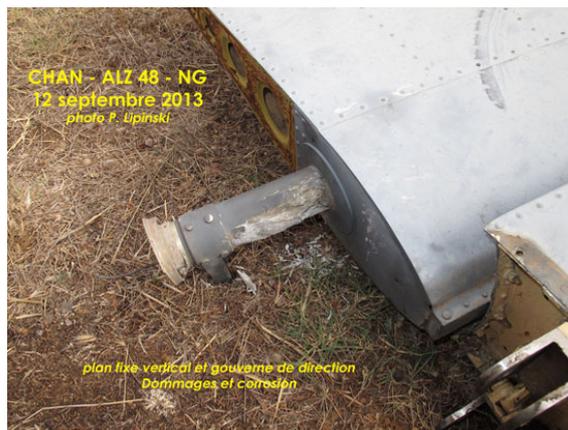
Les attaches de la gouverne de direction sont sérieusement corrodées et cassées.

Résultat de la corrosion saline d'Hyères.

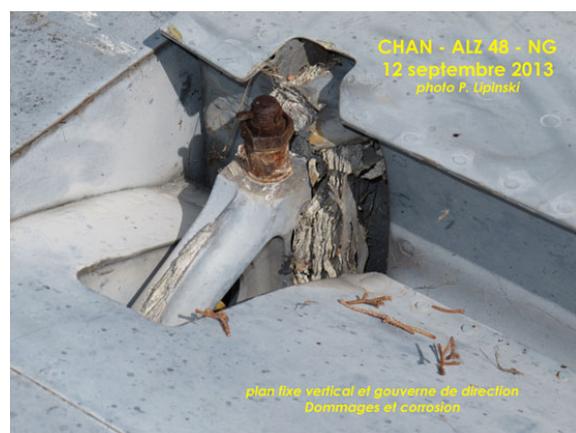
Il n'est pas question de lever cet ensemble qui ne tiendrait pas.

Attache de la gouverne de direction corrodée.

Il sera difficile de travailler sur place. Une option déplacement à Courbessac est en cours d'étude.

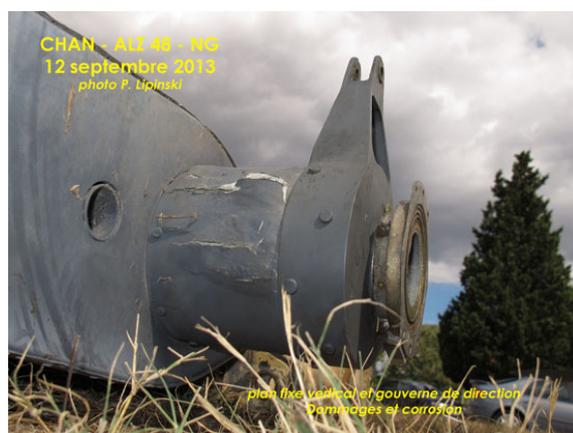
Pied de la gouverne de direction corrodé.

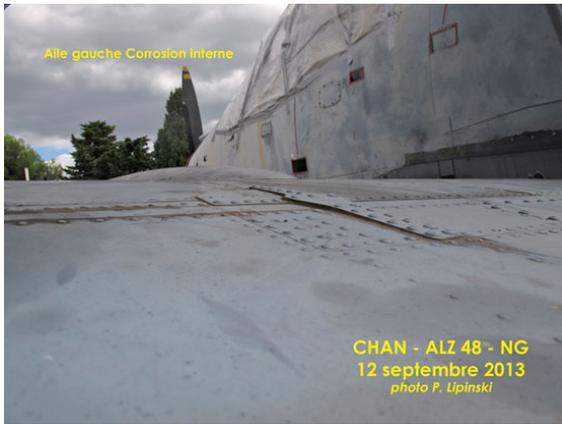
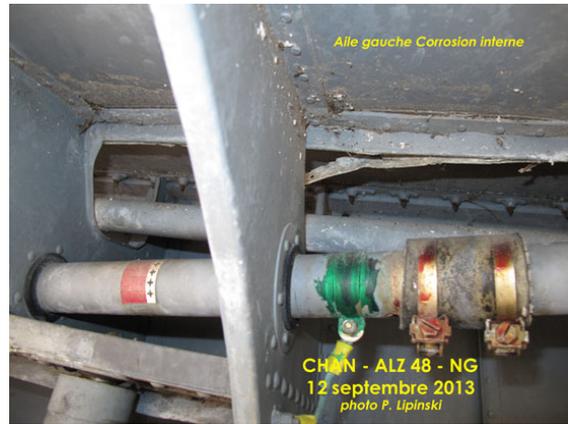
Un examen en fin de séance du logement dans l'aile côté gauche laisse apparaître une corrosion vers le bord de fuite de l'aile fixe et dans le logement.

Dans la soute, une partie des longerons est également à traiter et conforter.

Menus travaux de lutte contre la corrosion à réaliser...

Un examen minutieux doit aussi être réalisé sur le côté droit pour étudier les mesures à prendre avant remontage des volets ou, si le timing ne le permet, pas de planifier une intervention ultérieure après redémontage du volet.
