Conservatoire Historique de l'Aéronavale à Nîmes Aux résultats

Lundi 3 Février 2014, une journée sur la base
après une séance de tirs

Par Pierre Lipinski

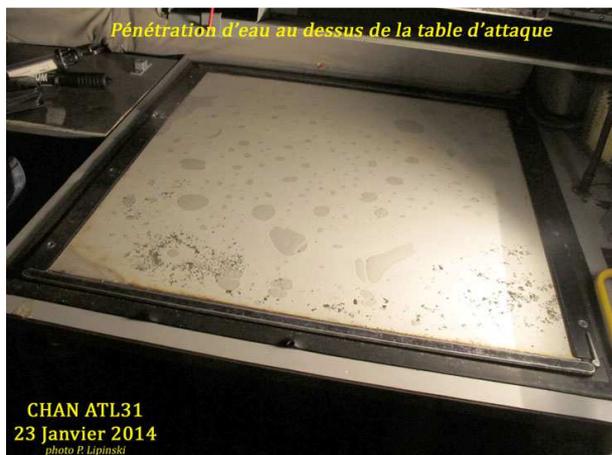
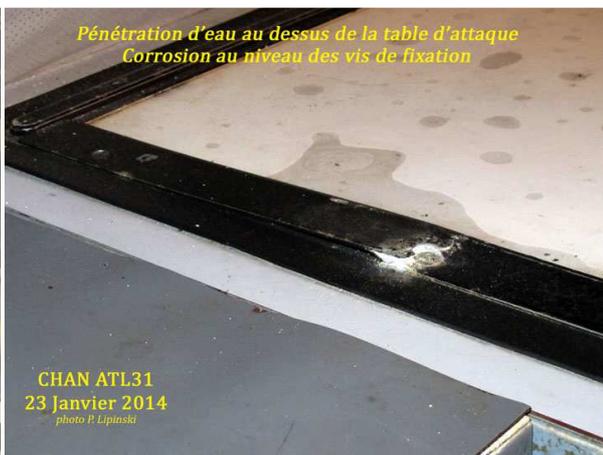
Un petit tour à l'intérieur nous a démontré qu'il y avait toujours des pénétrations d'eau, non pas au niveau de la table d'attaque ni en bas du sabord arrière droit comme vues le 23 janvier puisqu'il s'agissait d'une pénétration (à retrouver), sans rapport avec les tirs, mais localisée dans le nez vitré.

La table d'attaque est retrouvée pleine d'eau avec une forte corrosion au niveau d'une des vis de fixation

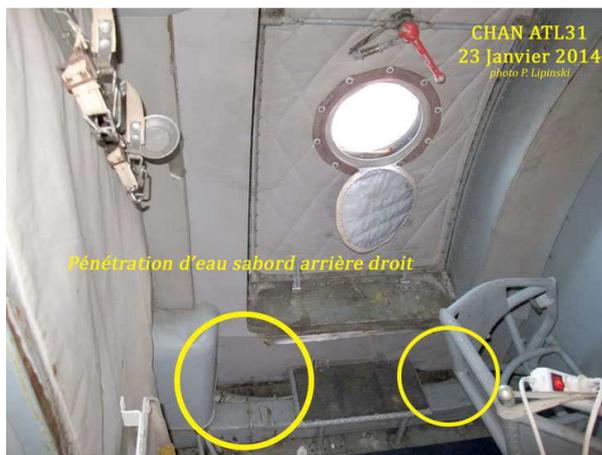
Le bas de la porte du sabord était plein d'eau.

Il faudra prévoir une étanchéité par l'extérieur, mais le sabord restera condamné.

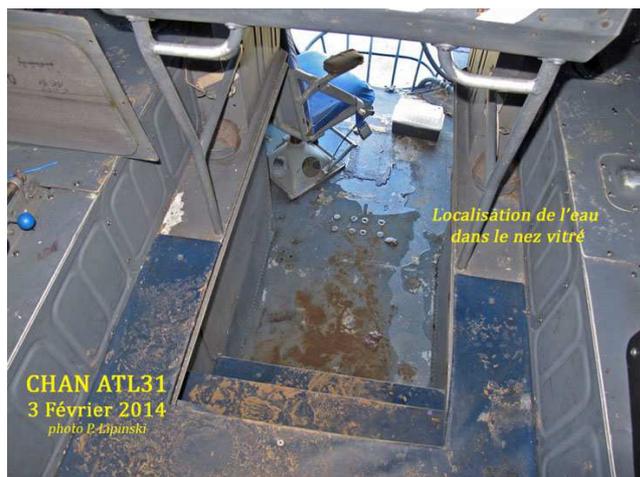
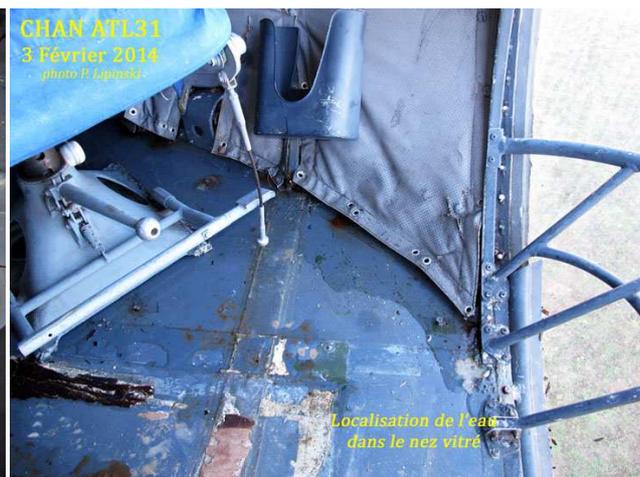
Le petit centimètre d'eau qui stagnait dans le nez vitré nous a permis de confirmer que l'avion n'est pas horizontal, mais penche légèrement vers l'arrière et sur la gauche.

Les points bas de l'avant ont été localisés par Jean-Pierre Diosca et nous programmerons des perçages pour l'évacuation de l'eau lors d'une prochaine visite. En dehors des phénomènes de condensation, rien ne semble venir de la bulle.

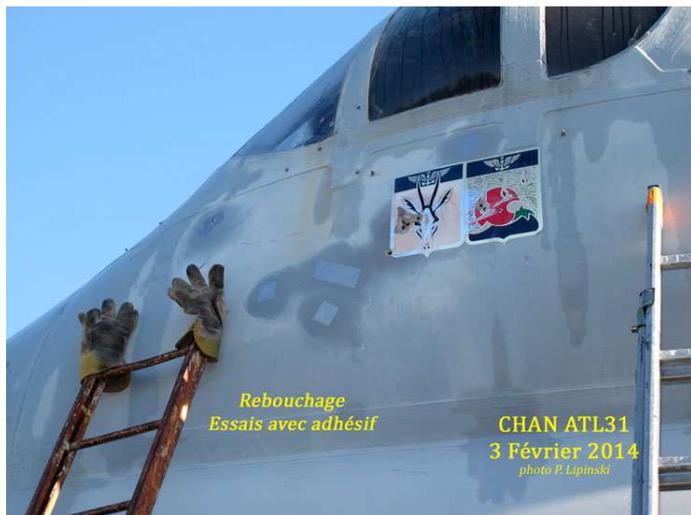
Le 23 janvier jour de la découverte, nous avons envisagé de poser sur chaque trou, un patch en adhésif, l'adhésif gris approvisionné par Zap et Charly qui a fait merveille sur l'Alizé, au point qu'à l'arrachage, la peinture vient avec, quand ce n'est pas la tôle lorsqu'elle est fatiguée.

Premier essai, l'avion, humide devait être séché pour que l'adhésif tienne. Expérience faite à hauteur du poste pilote non concluante. Mais plus de 60 impacts, ce n'était pas simple et surtout pas définitif. De plus, il aurait fallu ensuite arracher cet adhésif particulièrement tenace au profit d'une obturation définitive, soit 2 opérations à réaliser.

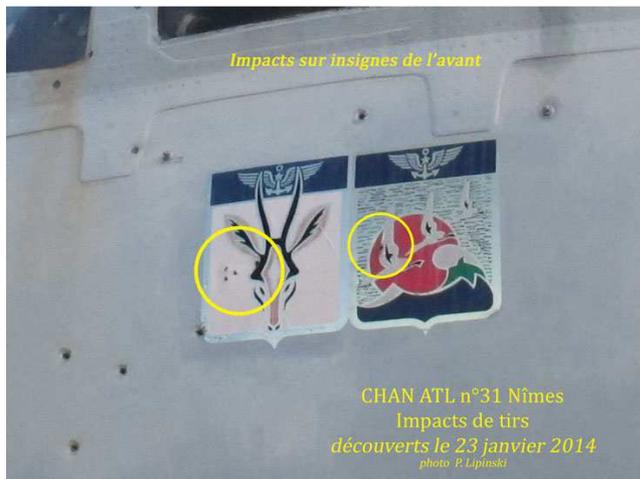
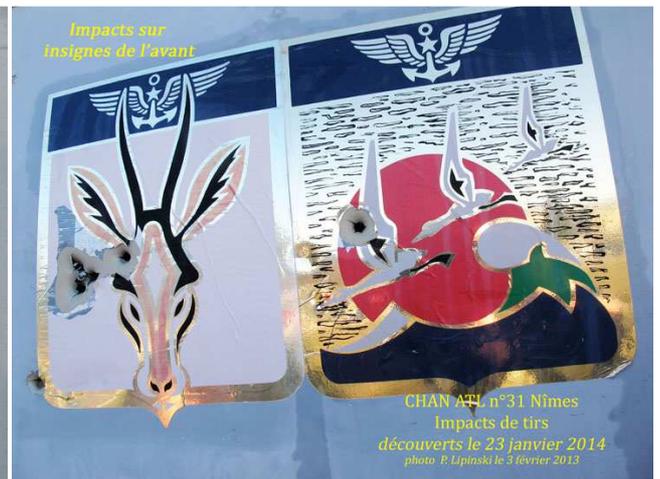
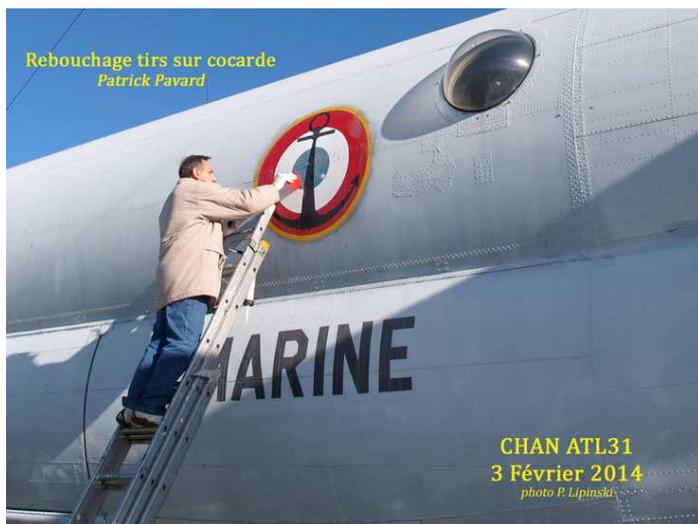
Une particularité cependant, sur l'insigne 21F apparaissaient 3 petits trous en triangle que les gendarmes avaient supposé pouvoir être un deuxième calibre pour les tirs, et que nous avons imaginé, un peu hâtivement provenir d'une prise de pression statique (bravo les spécialistes !!!)

En fait, il s'agissait d'un tir de 3 balles parfaitement groupées, petits trous d'entrée, et grosses perforations de la tôle derrière les insignes.

Pour la cocarde, pas de problème Patrick est de plus en plus à l'aise avec la pompe et la spatule de lissage.

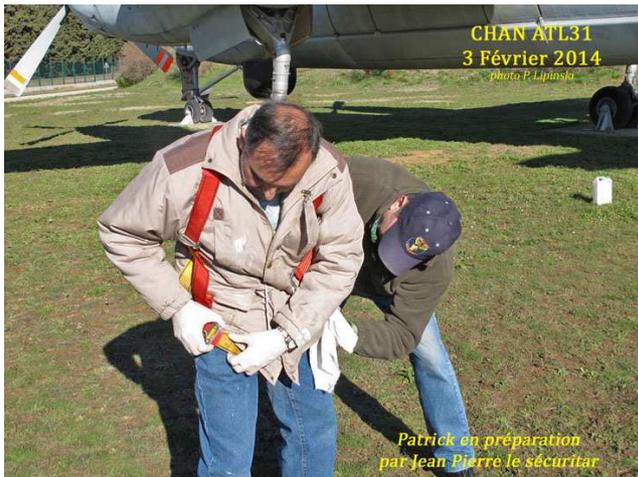
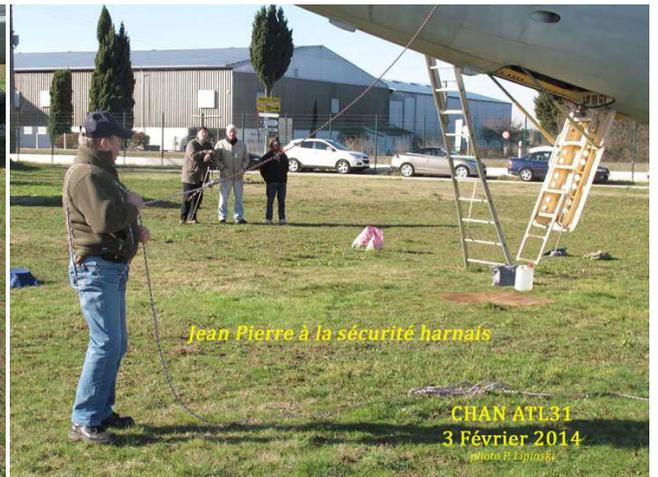
Nous avons remarqué avec les gendarmes, que l'on pouvait monter sur le plan fixe avec l'échelle télescopique à 3 éléments, puis monter positionner une échelle sur le plan fixe horizontal.

Effectivement une fois posée (par Roger) sur le tapis antidérapant que j'avais apporté, l'échelle de Paul était très stable. En plus, il y avait du personnel pour assurer la sécurité (Paul et Jacky) et les gants de velours de Paul en tête d'échelle pour éviter les rayures sur le fuselage !

Le harnais et une ligne de vie ont été installés et Jean-Pierre a assuré Patrick le grimpeur depuis le sol.

Tradition marine, la sécurité toujours !

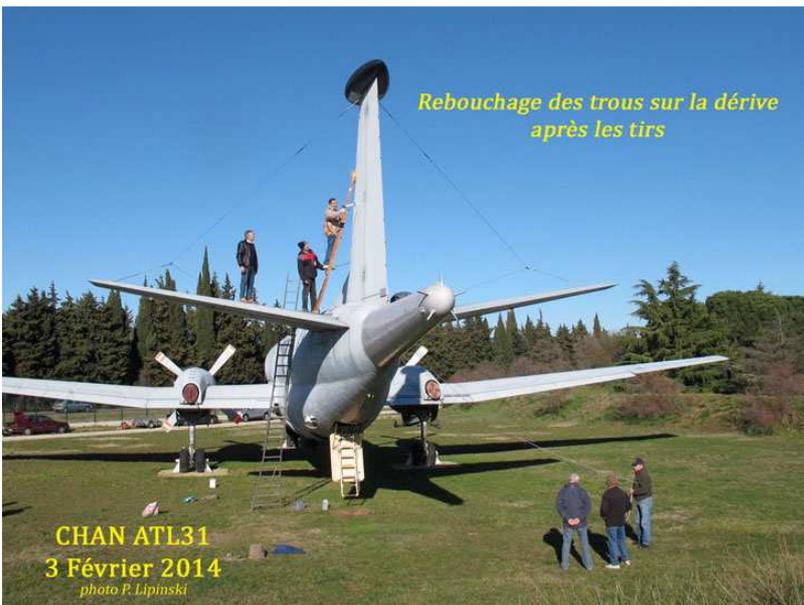
Le dispositif

- Echelle 3 éléments pour monter sur le plan.
- Tapis antidérapant sur le plan horizontal AR.
- Sécurité en haut au niveau de la seconde échelle.
- Ligne de vie avec harnais assurée d'en bas.

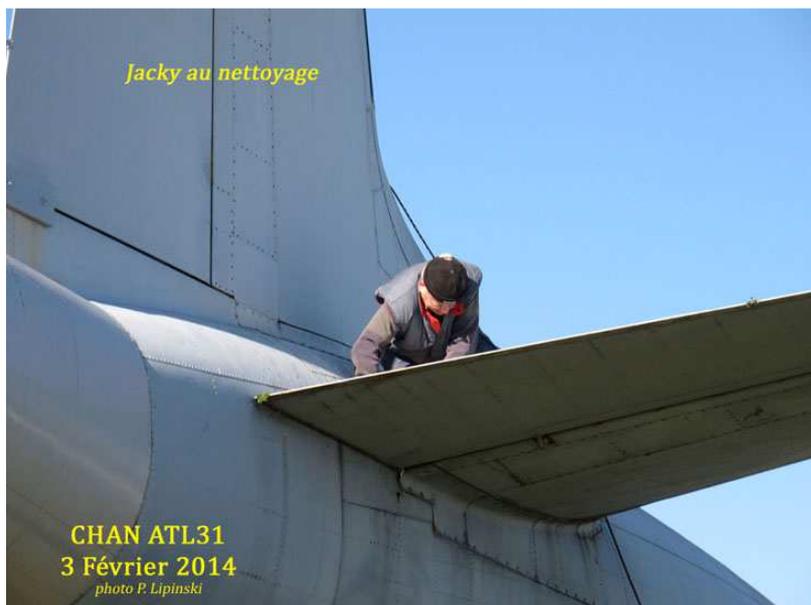
Et pendant ce temps là, Jacky a entrepris de « débroussailler » l'interstice entre gouverne de profondeur et fuselage pour extraire les branchages utilisés par les oiseaux pour construire leur nid ! Sans doute faudra-t-il prévoir un grillage ou un dispositif de colmatage pour boucher l'interstice ouvert.

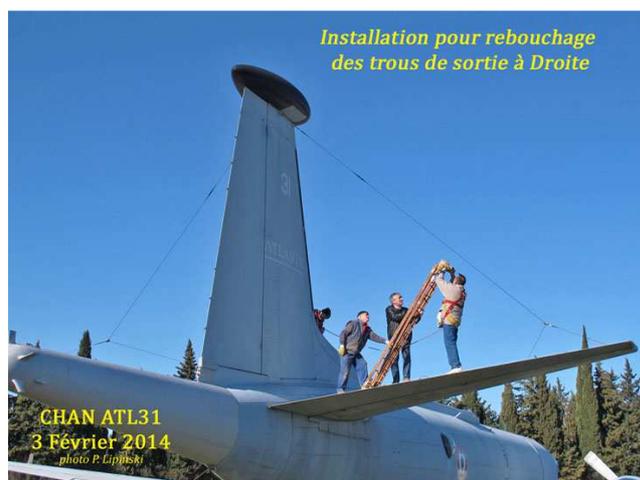
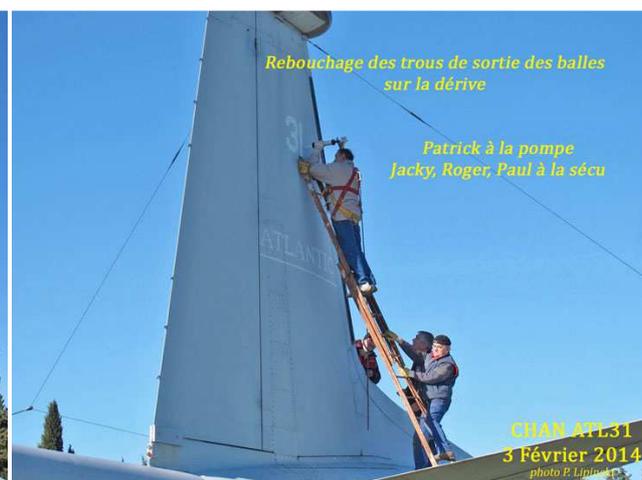
Mais les balles ne se sont pas arrêtées à l'intérieur de la dérive, certaines sont ressorties sur tribord.

Il a fallu déplacer le dispositif de bâbord à tribord, et refermer finement les trous au marteau, avec finition à la résine lissée.
