Conservatoire Historique de l'Aéronavale à Nîmes
Une cible de choix
ou, comment le 23 janvier 2014, nous avons découvert
l'Atlantic n°31, criblé de balles
Par Pierre Lipinski et Paul Clément

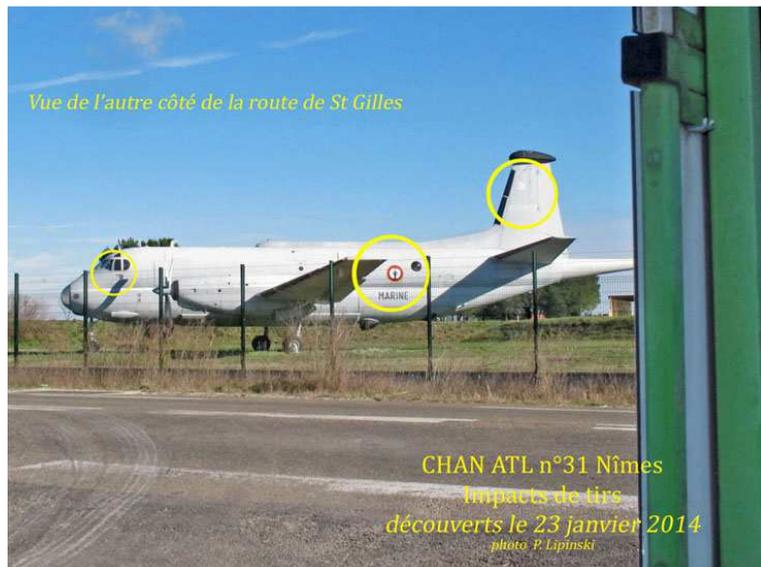
- Quatre zones d'impact ont été relevées.
- Toutes sur la partie bâbord (sud-ouest, côté route).
- Nous avons dénombré soixante six impacts (66) sur l'ensemble de l'Atlantic.

Bréguet Atlantic vu du poste présumé du tireur.

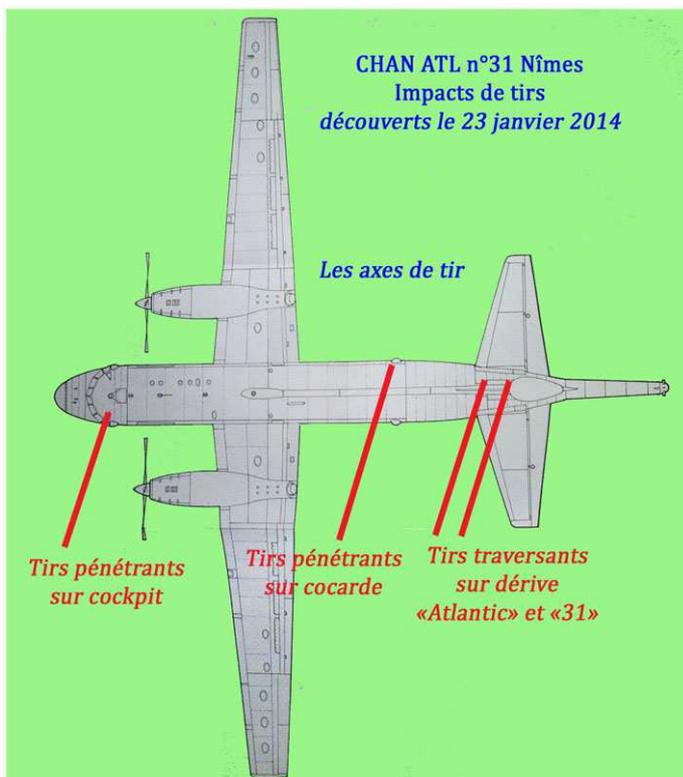
Les tirs sur l'avant et sur la cocarde ont vu certaines des balles pénétrer dans l'avion, d'autres rester dans les parois de la cellule

Les tirs sur la dérive ont vu certaines balles traverser la dérive pour ressortir coté droit de l'aéronef.

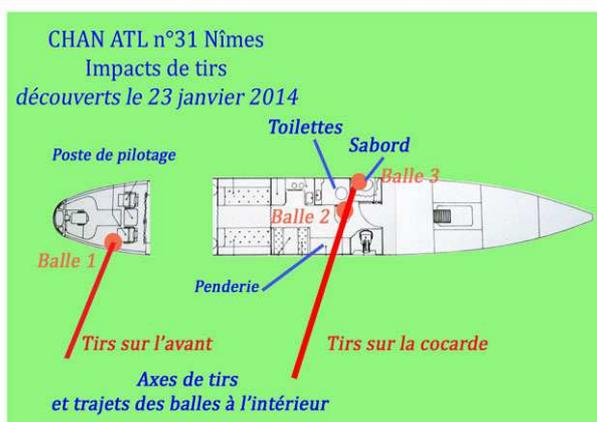
Trois balles ont été retrouvées, dont deux vers l'arrière de la cabine et avaient traversé le couloir.

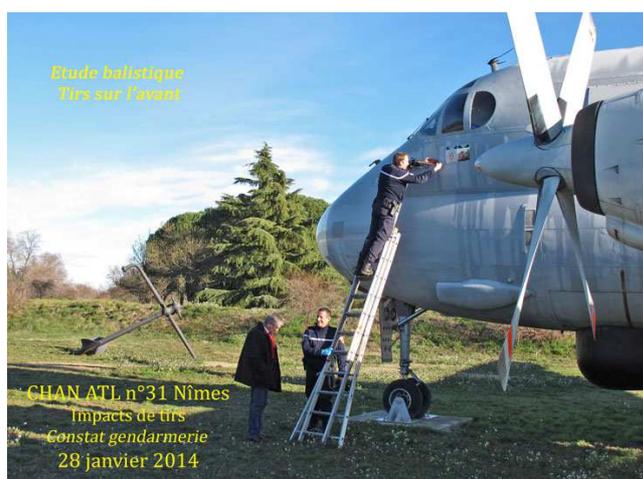
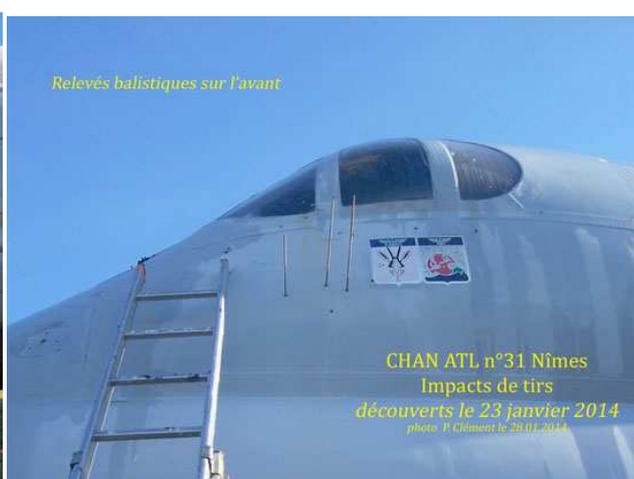
Etude des impacts et balistique sur l'avant

Axes coordonnés des 3 tiges balistiques.

L'étude balistique menée par les enquêteurs leur a permis de déterminer un angle de tir cohérent pour l'ensemble des tirs.

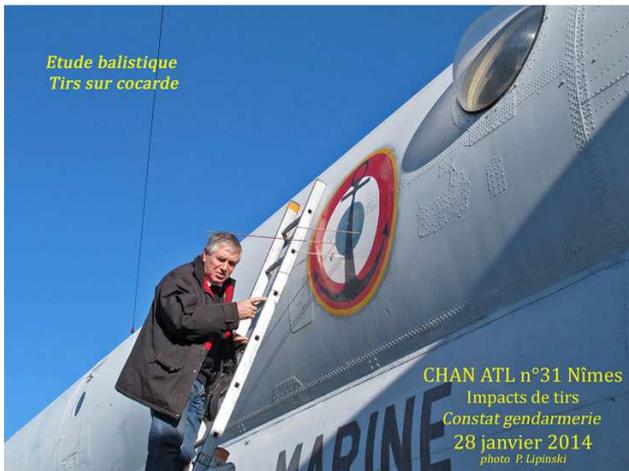
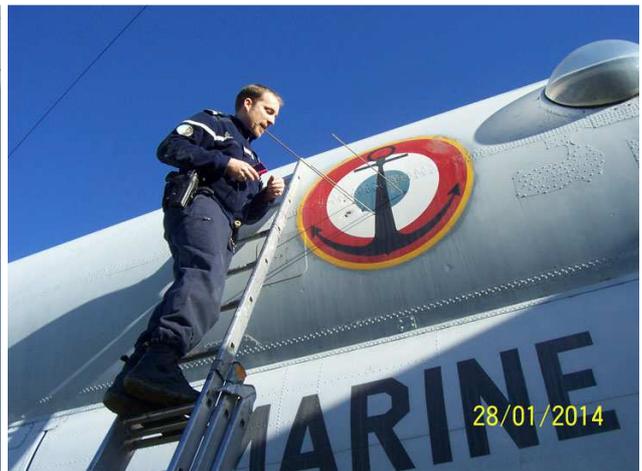
Etude des impacts et balistique sur la cocarde

Paul le roi de l'enfilage ... des tiges métalliques

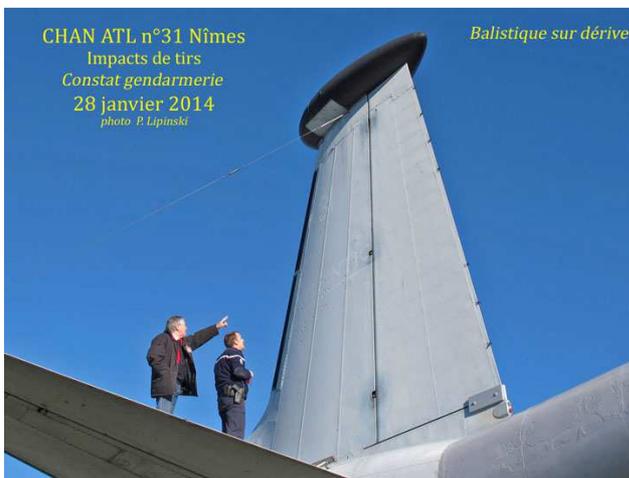
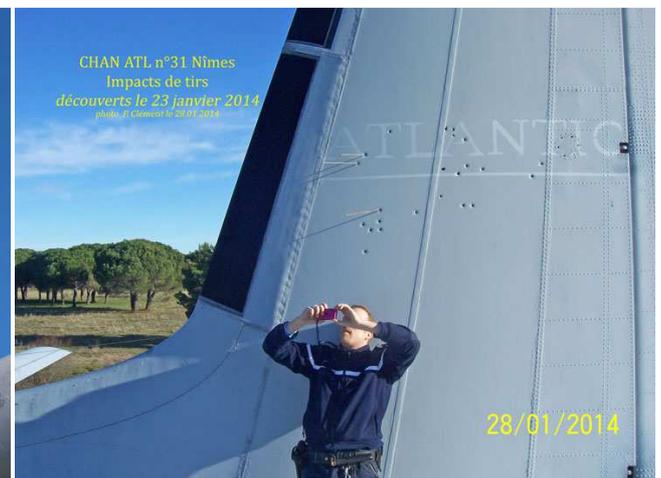
Etude des impacts et balistique sur la dérive

Paul désigne les impacts

L'enquêteur photographie l'alignement des tiges
